## 介 護 保 険 最 新 情 報

介護ベッドに関する注意喚起について（依頼）  
計 11 枚（本紙を除く）

### 介護ベッドに関する注意喚起について（依頼）

## 介護ベッドと柵や手すりとの間に首などが挟まれる事故に注意 －毎年死亡事故が発生しています－

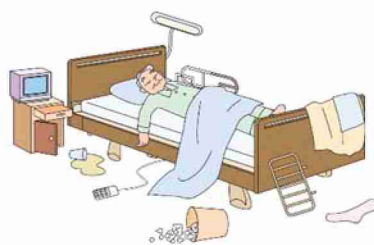
- ベッド周りは常に整理整頓し、利用者が無理な姿勢を取っていないか確認しましょう。その際、電源コードの上に重いものが置いてあると、断線し火災の原因になることがあります。使用しないときはプラグを抜いて、ホコリ等がたまっていないか確認しましょう。

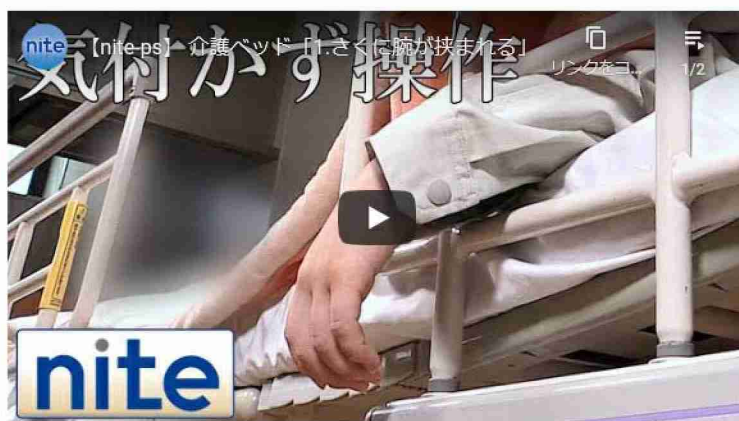
さくに腕が挟まれた事故の再現映像
